高濃度ポリ塩化ビフェニル廃棄物等の発見事例の提供等について（周知依頼）

掘り起こし調査等における 高濃度PCB廃棄物等の発見事例

計画的処理完了期限後に発見された 継続保管事例

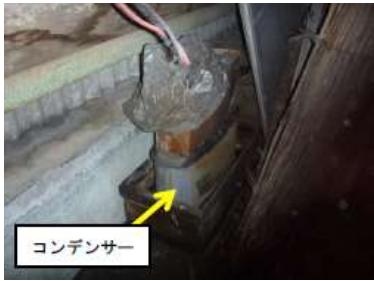
箱の中に コンデンサーあり </div>
2	<p>微量汚染疑いの変圧器を所有している事業所へ現地調査を行った。電気保安法人担当者への聞き取り調査ではPCB含有機器は「ない」との回答であったが、念のため電機室内の壁面に立て掛けられた資材を撤去すると、高濃度コンデンサーを1台発見した。</p>

<div style="border: 1px solid black; padding: 5px; margin-top: 10px;"> 立て掛けられた資材を撤去すると、コンデンサーあり </div>
3	<p>掘り起こし調査の結果、高濃度のコンデンサー12台を保管、1台を使用中との回答があつたため現地調査を行ったところ、使用中機器の隙間に高濃度のコンデンサーが保管されていた。この他、廃棄物となつた微量疑いの変圧器・開閉器・遮断器が電気室の空きスペースに乱雑に放置されており、高濃度のコンデンサーとともに別の場所に整理して保管するよう指導した。</p>

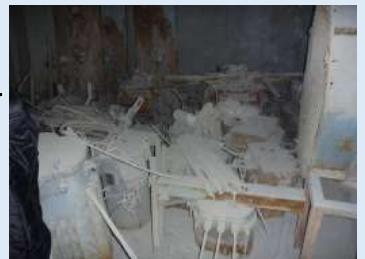
<div style="border: 1px solid black; padding: 5px; margin-top: 10px;"> 使用中機器の隙間に コンデンサーあり </div> <div style="border: 1px solid black; padding: 5px; margin-top: 10px;">

亂雑に放置された 機器 </div>

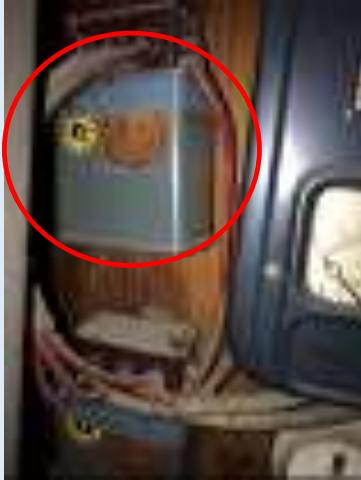
No.	発見経緯	写真
1	アパレル製造工場にて変圧器・コンデンサーの現場調査を行ったところ、 壁面の配電盤に低圧進相コンデンサー が設置されているのを発見した。コンデンサーメーカーに問い合わせをしたところ、高濃度PCB含有であることが分かった。

<div data-bbox="1436 375 1762 447"><p>発見された 低圧進相コンデンサー</p></div>
2	変圧器・コンデンサーの掘り起こし調査対象事業場に立ち入り調査を行った際、 高効率交流アーク溶接機 が発見された。内部を確認したところ、高濃度PCB含有コンデンサーが内蔵されていた。

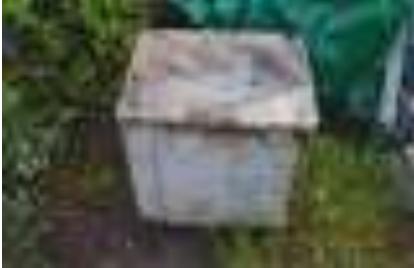
<div data-bbox="1474 789 1831 864"><p>発見された 高効率交流アーク溶接機</p></div> <div data-bbox="1121 1048 1344 1134"><p>内蔵されていた コンデンサー</p></div>

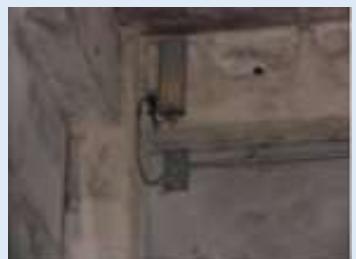
No.	発見経緯	写真
1	<p>自治体職員がコンデンサーの現地調査をしていたところ、倉庫内の天井角部に古い安定器が設置されているのを発見した。銘板を確認した結果、PCB使用安定器であることが判明した。</p>

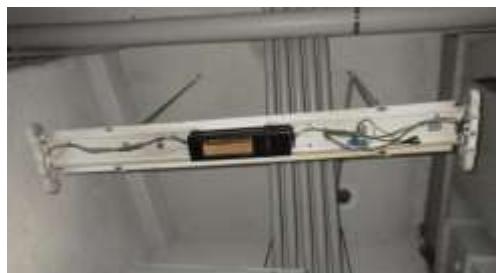
2	<p>昭和38年竣工の建物について、現地調査を行ったところ、人の出入りが少ない機械室の蛍光灯器具にPCB使用安定器が設置されているのを発見した。</p>

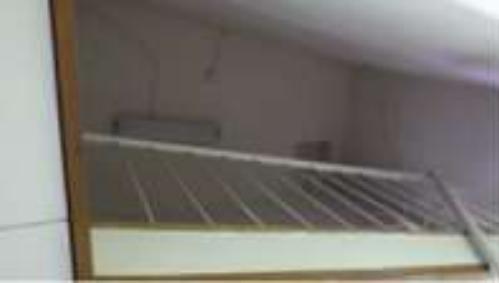
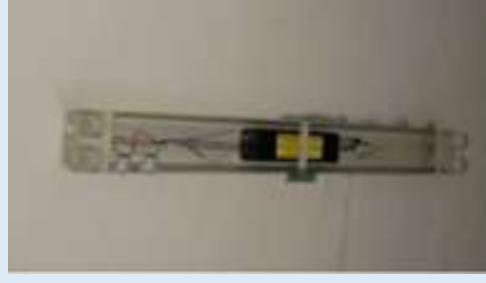
No.	発見経緯	写真
4	<p>昭和40年代前半に建設された宗教施設の現地調査を行ったところ、資材置き場等に利用されている小部屋の蛍光灯器具に安定器が設置されているのを発見した。高力率型であったことから、PCB使用安定器として取り扱った。</p>

<div style="display: flex; justify-content: space-around; width: 100%;"> 資材置き場の蛍光灯 発見された安定器 </div>
5	<p>エレベーターリニューアル工事のため、エレベーター機械室で作業をしていたところ、そこに設置されている照明器具にPCB使用安定器が使われていることが発覚した。掘り起こし調査対象事業所であり、管理者からは「保有なし」との回答が得られていた。</p>

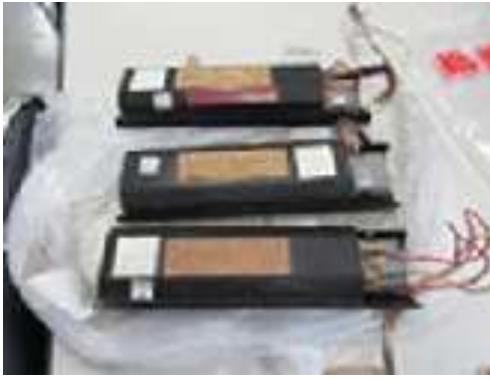
<div style="position: absolute; bottom: 0; right: 0; border: 1px solid black; padding: 5px; width: fit-content;"> 発見された安定器 </div>

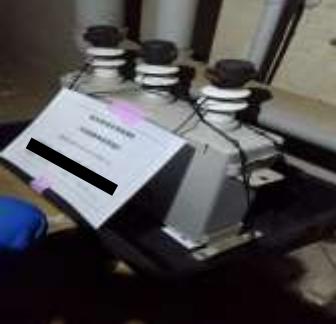
<div data-bbox="1564 597 1814 684">残置されていた 電気室</div> <div data-bbox="1555 756 1872 1000">発見されたコンデンサー</div>
3	<p>確実な品番確認がされないまま、「高濃度PCB含有なし」と判断し、電気保安法人の管理システムへ登録していた。本部の指示により管理システムデータの総ざらいを実施したところ、使用中のキュービクルから高圧コンデンサーを発見した。</p>

<div data-bbox="1516 1216 1747 1317">発見された コンデンサー</div>

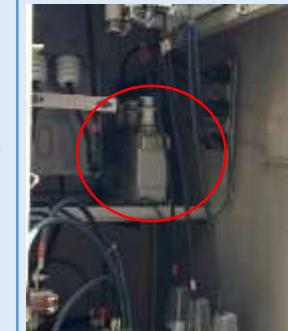
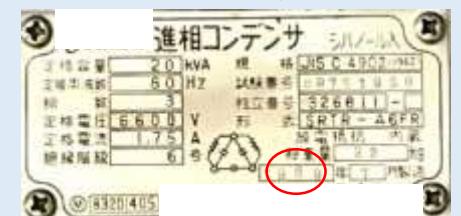
6	1980年代に竣工された建物。 竣工数年後に高圧進相コンデンサーが故障し、更新したコンデンサーが 1960年代の物だった。 銘板の読み間違いにより、80年製だと認識していた。 事業者が委託先に低濃度PCB機器調査の指示を出し、主任技術者は別の電気技術者が調査したところ、高濃度PCB含有高圧コンデンサーが使用中である事を発見した。

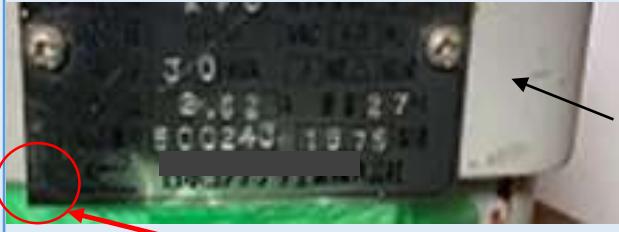
事例の概要		写真
1	銘板には●●社1975年製と記載があり、高濃度PCBは不使用と判断。微量PCB混入疑いの年代であったため濃度分析をしたところ高濃度PCB含有コンデンサーと判明。●●社へ問い合わせたところ、「銘板には仕様書上有り得ない『形式』『重量』が刻まれているため銘板張り替えの可能性が極めて高い。」との回答があった。

<p>銘板が不自然に持ち手から突出していた</p>

竣工年やキュービクル設置年によらず、銘板が不自然な場合（大きさが違ったり、銘板に加工跡がある等）は念のため濃度分析を行うことが有効。

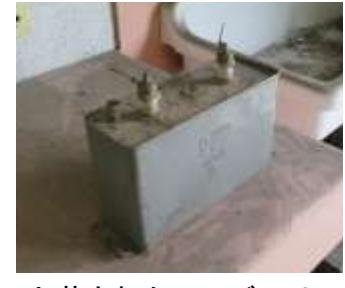
<p>鉄道会社にて発見されたコンデンサー</p>
2	溶接機製造メーカーから低濃度PCB含有コンデンサーが内蔵されていると回答があった 溶接機 。低濃度PCB廃棄物として処理するため、収集運搬業者と協議したところ高濃度PCB廃棄物ではないかとの指摘を受け、コンデンサー製造メーカーに確認したところ高濃度PCBを使用したコンデンサーであることが判明した。

<p>溶接機 内蔵されたコンデンサー</p>
3	自治体所有の 廃ポンプ場 に建物建設設計画があり、ポンプ場撤去のため 制御盤内 を確認したところ高濃度PCB低圧進相コンデンサー(9kg)を発見した。

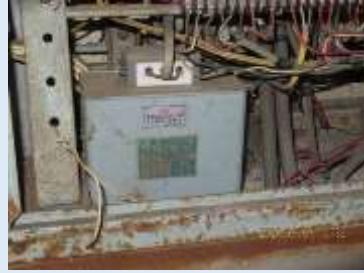
<div style="border: 1px solid black; padding: 5px; width: fit-content;"> 制御盤内に 低圧進相コン デンサーが 発見された </div>
