公益財団法人 日本医療機能評価機構
医療事故情報収集等事業第 69 回報告書の公表について

医療事故情報収集等事業第 69 回報告書の公表について

医療事故情報収集等事業 第 69 回報告書のご案内

【2】胸腔ドレーンの大気への開放 (医療安全情報No.133)

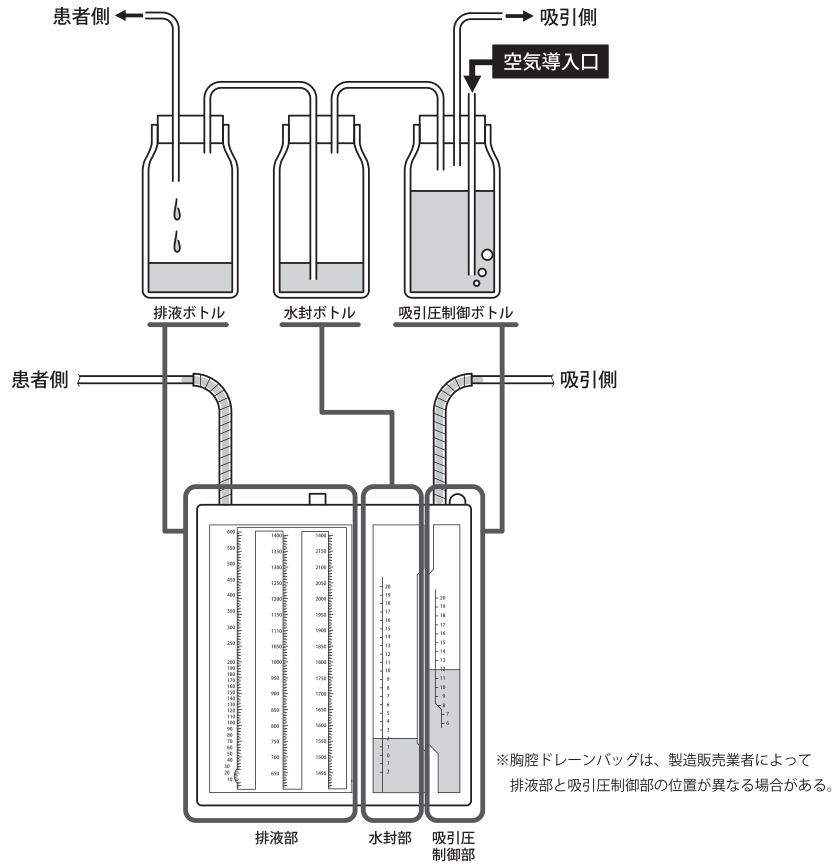
〈胸腔ドレーンバッグの仕組み〉

参考のため、第50回報告書の分析テーマに掲載した「胸腔ドレーンバッグの仕組み」のイラストと、医療安全情報No.133のイラストを再掲する。通常、胸腔は密閉状態にあり-5～8cmH₂Oの陰圧である。胸腔の空気や体液を排出するためには、胸腔内の陰圧を保ちながらドレナージする必要があり、水封式持続吸引法が用いられる。そのため、ドレナージに用いる排液装置は、「排液ボトル」「水封ボトル」「吸引圧制御ボトル」の三連ボトルシステムとなっており、医療機器として製造販売されている胸腔ドレーンバッグはそのシステムを一体化したものである。
