医療事故情報収集等事業 「医療安全情報 No.229」の提供について

神経ブロックの左右の取り違え

神経ブロックを実施する直前に部位を確認せず、左右を取り違えた事例が報告されています。

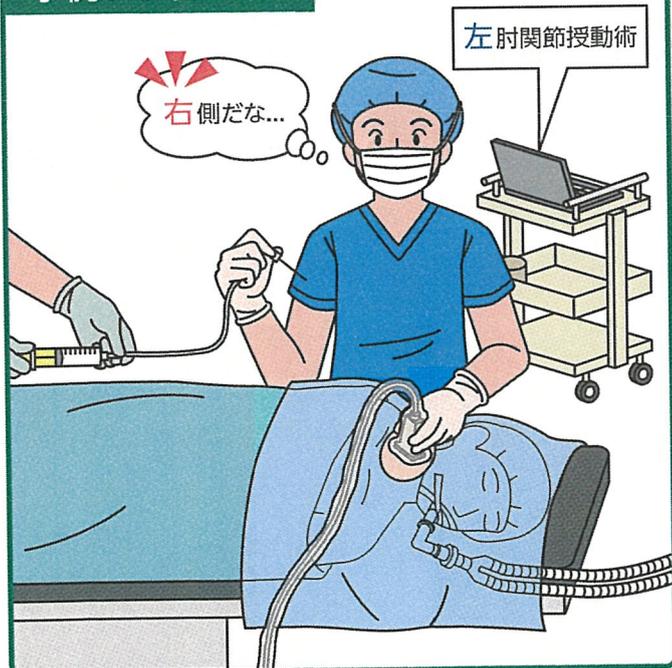
事例1のイメージ

左肘関節授動術を右側臥位で実施するため、手術室看護師は患者の右側にスペースができるように室内を準備した。全身麻酔導入後、整形外科医師は右側が術側と思い込み、誤って右側に腕神経叢ブロックを実施した。術式・術側は執刀直前のタイムアウトで確認することになっており、その前に行う神経ブロックの際は術側の確認方法が決められていなかったため、確認していなかった。

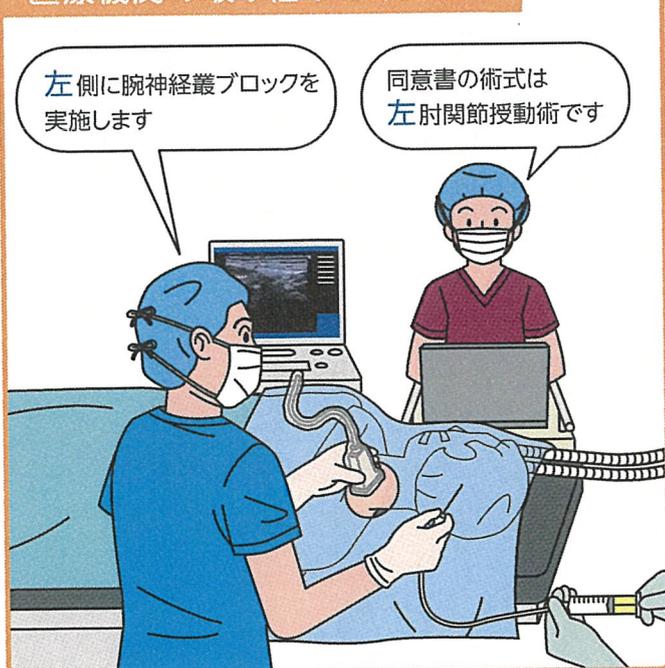
医療機関の取り組みのイメージ

- **医師は、神経ブロックを実施する直前に術側を宣言し、チームメンバーは手を止めて術側の左右を確認する。**

- **神経ブロックを実施する直前に、術側の左右を同意書などを用いて照合するルールを決め、周知しましょう。**
- **術側の左右の確認は、入室時、神経ブロックの実施直前、執刀直前の3つのタイミングで行いましょう。**
